無煙ロースター 火災ハイペース

2012年08月28日

焼き肉店 原因に清掃不備

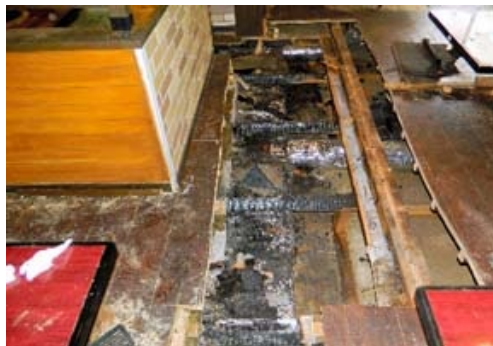
火事になった焼き肉店の床。この下に設置された排気管が火元になった = 6月、葛飾区(金町消防署提供)

金町消防署によると、6月に火事が起きた葛飾区の焼き肉店は、開店以来17年間、排気管を掃除していなかった。吸煙口から火が落ちると、自動的にふたが閉じる防火装置もあったが、油がこびりついて作動しなかった。

無煙ロースターの定期清掃は1～3年ごとが目安。東京消防庁の担当者は「床下などにある排気管は出火に気づきづらく危険。定期的な清掃が何よりの予防になる」と話している。
